2004 年台風 10 号の豪雨によって徳島県那賀町阿津江で発生した 破碎帯地すべりの運動像の復元

Reconstruction of moving picture of Azue Shear Zone Landslide induced by the heavy rainfall of Typhoon Namtheun, Naka Town, Tokushima Prefecture

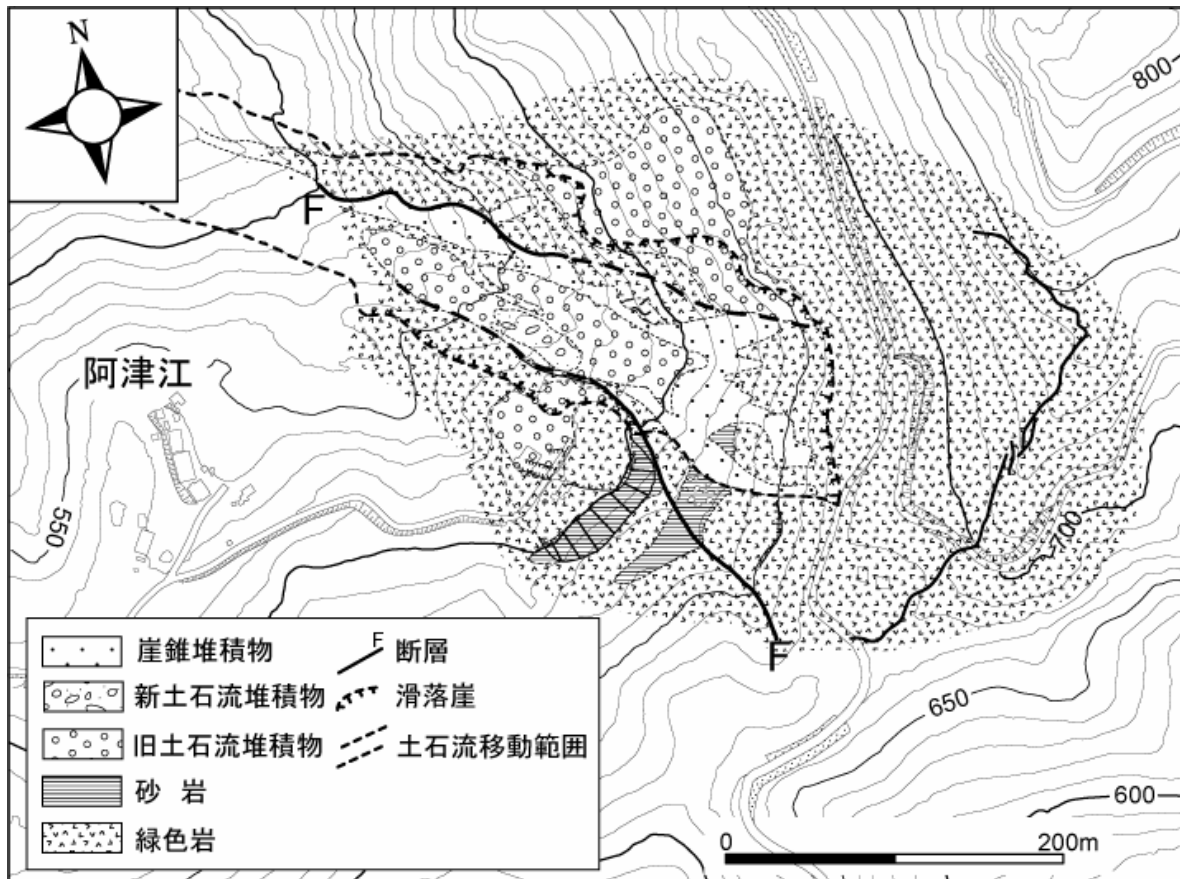
図-2 破碎帯地すべり A 付近の地質図

今回発生した滑落崖（後述する破碎帯地すべり A の変動領域 A-3 の滑落崖）には、緑色岩の角礫からなる旧土石流堆積物が露出している（図-2）。礫である。旧土石流堆積物は複数回発生しており、層をなしているが、各層の岩屑はほとんど成層構造を示さない。旧土石流堆積物は支谷の谷底にも堆積していて、その層厚は支谷の出口付近でも 4~5m に達する。旧土石流堆積物と同様の層相・構成礫種の岩屑は今回土石流堆積物が乗り上げた坂州木頭川の右岸側斜面にもへばりつくように分布している。これら旧土石流堆積物の存在は今回よりも規模の大きな崩壊—土石流が過去にも発生し、坂州木頭川を渡って対岸に達していたことを示している。

支谷の上流部には、支谷に平行な 2 条の断層が谷底の両側に延びている（図-2）。断層の傾斜がそれぞれ谷の中央に向かって傾斜しているために、地下で互いに交わるものと推定できる。両断層とも幅 20cm くらいから数 10cm で礫混じり粘土~粘土混じり礫からなる断層ガウジが発達しているため、連続した不透水層を地下に形成することになる。一方、地表付近では、緑色岩中の微小断層面群が開口し、そこが地下水の通路になるために、豪雨時には不透水層である断層より浅所側で地下水位が高くなる。

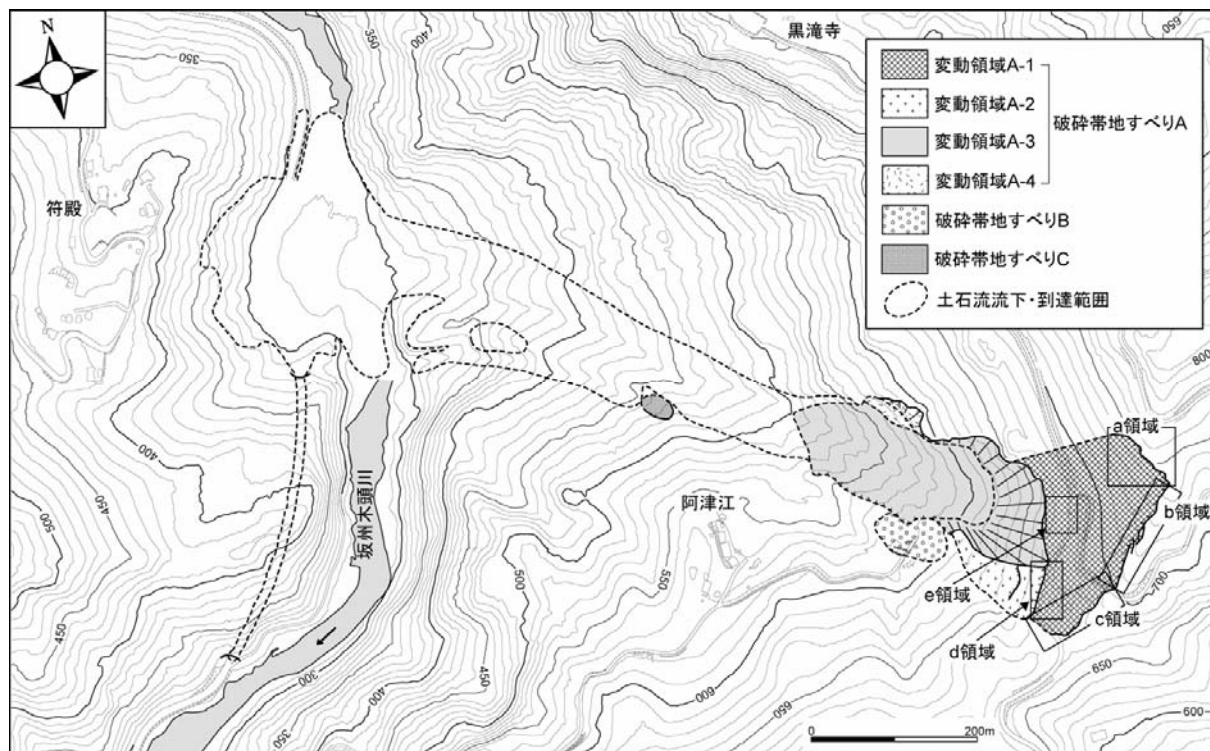
図-3 阿津江の破碎帯地すべりの分布図

破碎帯地すべりは谷頭部付近に 2 つと支谷の左岸側の標高 480m 付近にひとつ認められる（図-3）。それぞれ、破碎帯地すべり A, B, C, と記号を付け、さらに破碎帯地すべり A は記載の便宜上 A-1 ~ A-4 の 4 つの変動領域に区分した。破碎帯地すべり B は砂岩層からなる崖を滑落崖とする古い地すべりの一部が再活動したもので、破碎帯地すべり A とは異なるものと判断した。

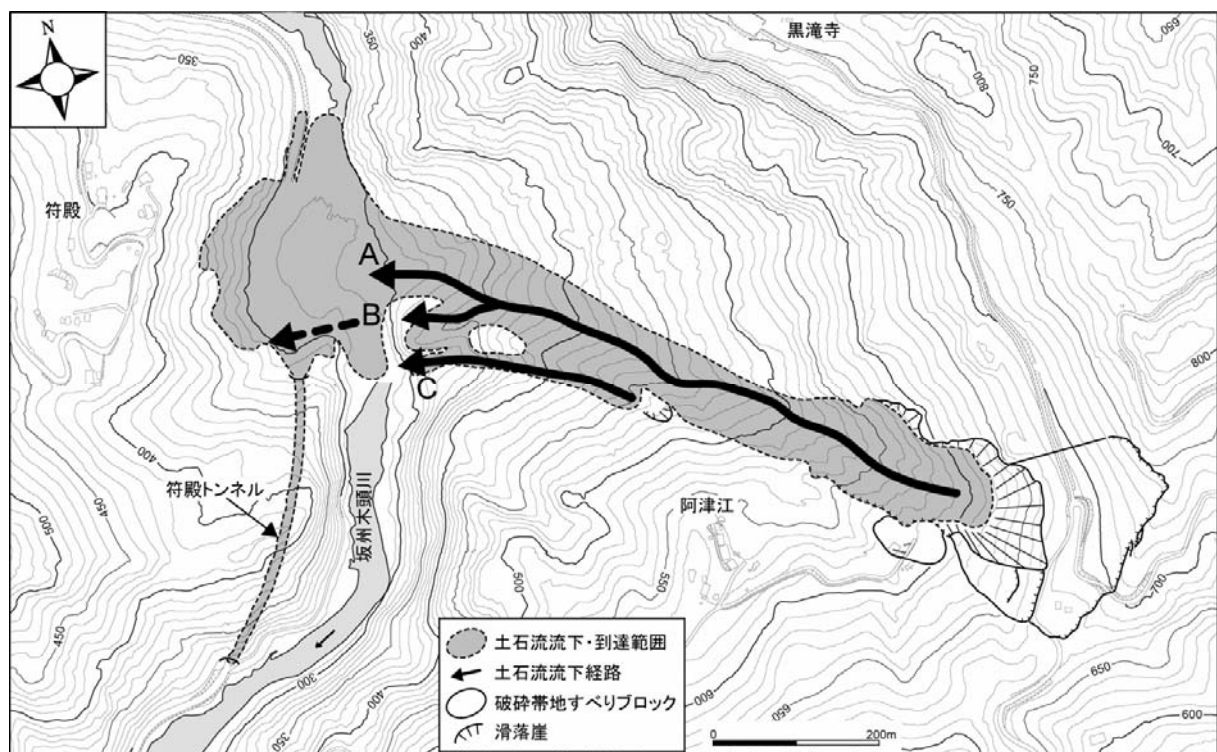
図-4 阿津江で発生した土石流の流下経路

樹木の流出範囲から推定される土石流の主要な流下経路はルートA～Cの3ルートである(図-4)。

ルートAの土石流は支谷の中央を流れて坂州木頭川まで達した後、坂州木頭川を堰き止め、対岸に乗り上げた土石流である。この土石流は河床に堆積していた古い土石流堆積物を削りながら流下するとともに、流路の右岸側では、古い土石流堆積物の地表面を流れている。一方、左岸側では、土石流の一部が低い尾根をのり越えて、ルートCの谷にも流れ込んでいる。

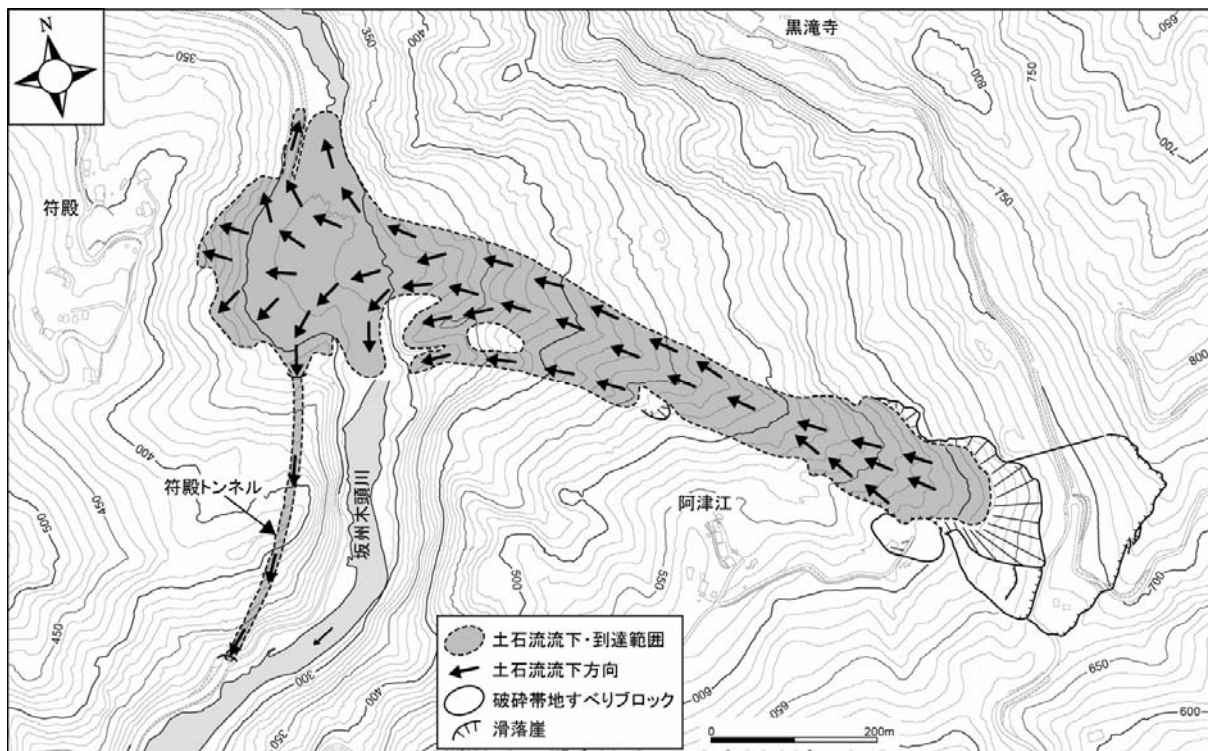
図-5 阿津江で発生した土石流の流下・到達範囲

坂州木頭川に達した土石流は坂州木頭川河床を上流および下流に広がっている。上流方向の広がりには推定できるが、下流方向の広がりには不明である。土石流の本体は川幅180mの河床を渡り、対岸にぶつかった土石流は道路上を上流方向および下流方向に流れている。上流方向に流れた土石流はカードレールに捕捉されて、坂州木頭川に落ち込むことなく、道路上を上流に向かって流れている。一方、下流方向に流れた土石流は符殿トンネル内に流れ込み、長さ350mのトンネルの反対側に出ている(図-5)。トンネル内には流木(倒木)やダンプカーなどが流れ込み、トンネルの天井のライトを破壊している。

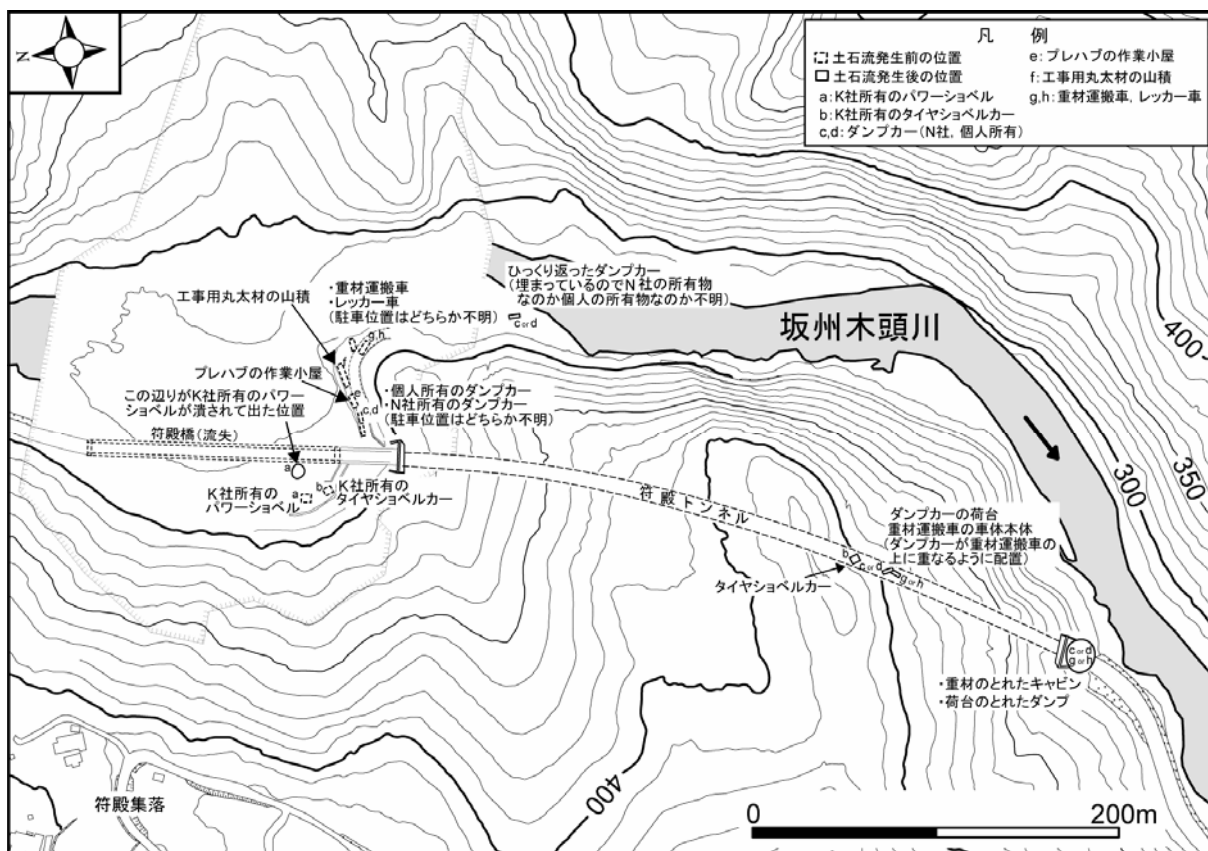
図-6 阿津江土石流によって移動した建設重機の位置図

ルートBの土石流は支谷の出口に近いところでルートAの土石流から分岐したもので、坂州木頭川からの比高が約50mの尾根に乗り上げている。土石流が尾根に乗り上げるようになったのは、支谷の谷底をそのまま下流に延ばすと尾根の稜線に続いているからである。では、ルートBを流下した土石流のかなりの量が坂州木頭川を跳び越えて対岸に達したであろうか。gあるいはhの地点にあった重機運搬車とcあるいはdの地点にあったダンプの一台が道路上に東から西にトンネルのところまで運ばれ、その後トンネル内に持ち込まれている(図-6)。自動車の東から西への運搬はルートAの土石流の乗り上げによる流れでは不可能であるが、坂州木頭川を跳び越えてきたルートBの土石流なら可能である。ルートBの土石流によってトンネルの前まで運ばれてきた自動車はルートAの土石流によってトンネル内に運び込まれたものと解釈している。
