P4. 2005年福岡県西方沖地震発生時の玄界島山頂地盤の挙動

Non-tectonic behavior of the top of Genkai Island caused by earthquake vibration of the 2005 Fukuoka-Ken Seiho-Oki Earthquake, Fukuoka Prefecture.

○加藤 靖郎 (川崎地質(株)), 横山 俊治 (高知大学)

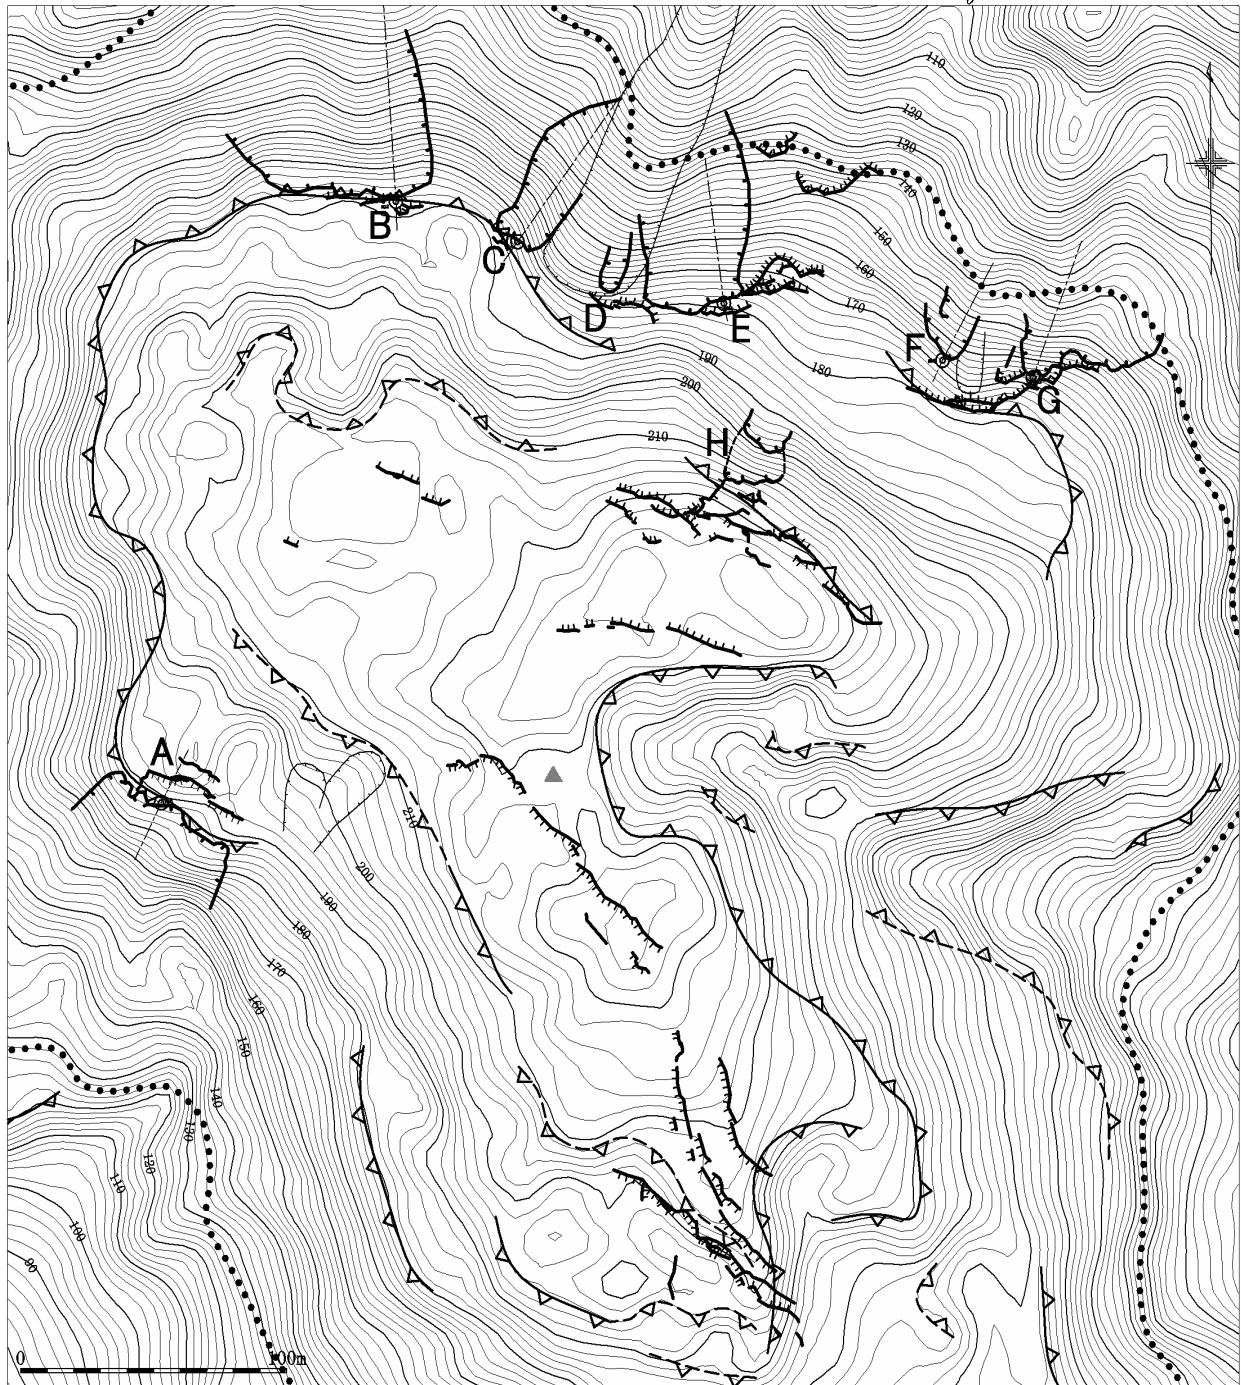
図-1 玄界島山頂部の地震性ノンテクトニック断層と崩壊 (A~H 地点) の分布

玄界島山頂部は218mの最高地点が島の中央にあり、標高約180m以上の山頂部は、最高地点を取り巻くように山頂平坦面を形成している(図-1)。山頂平坦面の輪郭は標高180~200m付近にある明瞭な遷急線によって縁取られている。山頂平坦面は島全体に広がっているため、島の形と調和的な北西-南東方向に長軸をもつ楕円形をなしている。ただし、島の東南東部は谷が山頂近くまで刻んでおり、それに伴って遷急線も山頂近くまで入り込んでいる。

主体となる。断層の長さは長いもので約50m、多くは20m前後以下であり、途切れながらも特定方向に連続する。同方向の断層が並列して複数列を形成することもある。端部は遷急線の直下で消滅し、遷急線下方まで延長することはない。10~30cmの幅で開口しているが、開口部の深度は1m以浅と浅く、それ以深は緩みゾーンとなっているようである。つまり表層部とそれ以深では変位量に不連続があるといえる。

遷急線より背後にはほとんど分布しない。断続的な連続性を示すものの、全体的には崩壊地を取り巻くような弧状の延長方向を示す。平坦面内の地震性ノンテクトニック断層に比べると落差や開口幅が大きい傾向にあり、開口幅の最大値は110cmであった。

山頂平坦面の縁辺に当たる遷急線を頭部としており、深さ2~3m程度のごく表層部のみが崩れ落ちている。北~北東方向に向いた斜面と南西方向に向いた斜面に存在している。崩壊領域の規模を大まかに整理すると、平均して幅は約35m、長さが約45m、勾配は約40~45°である。

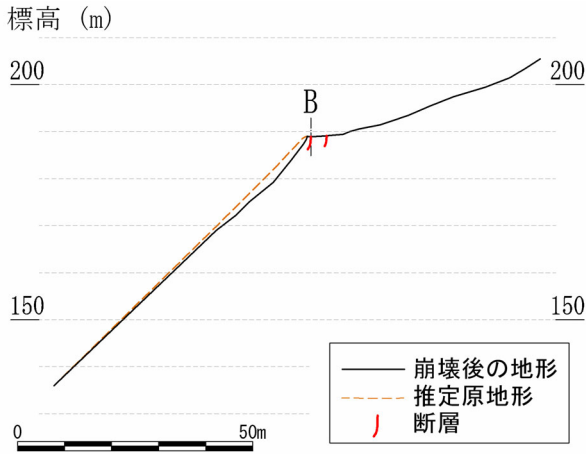
図-2 崩壊地Bにおける地震性ノテクトニック断層と崩壊の関係

崩壊と遷急線沿いの地震性ノンテクトニック断層は、緊密な関係にある。崩壊の冠頂部の背後もしくは側方に、地震性ノンテクトニック断層が分布しているケースが多い (図-2)。一部では崩落崖の側方延長が地震性ノンテクトニック断層と連続している。

部の輪郭に調和していることが多い。断層が複数ある場合は、崩壊面側の地塊ほど落ちている。ただし崩壊が遷急線よりも離れた下方斜面に形成されている場合、遷急線との間に断層は未発達であることが多い。

断層が崩壊冠頂部から側方に伸びるケースでは、端部は弧を描きながら次第に斜面傾斜方向へと湾曲していく。側方延長部は、複数列の断層が非直線的に絡み合うように形成されていることが多い。遷急線を頂部にもつ斜面下方に開いた弧状の地震性ノテクトニック断層では、頂部付近を滑落崖とする崩壊が発生している。

これら状況を整理すると、遷急線を頂部にもつ斜面下方に開いた弧状の地震性ノテクトニック断層が形成された直後かやや遅れて（たとえば余震時に）、もっとも地形的に不安定な部分が地震性ノテクトニック断層面に沿って分離・崩壊したものと考えられる。

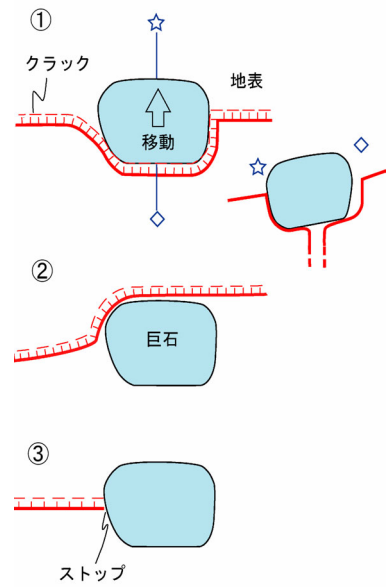
図-3 地震性ノテクトニック断層と岩塊の挙動の模式図

山頂平坦面内部の地震性ノテクトニック断層は、比較的直線的に伸びるが、地表に半分程度露出した大きな岩塊のまわりでは、岩塊沿いに延長方向を変化させたり、ずれ動いたりしている状況がしばしば観察される。そのような地震性ノテクトニック断層と岩塊との関係を図-3 に模式図として掲げるとともに、実際に観察される事例を図-4 に示す。以下に模式図の区分を整理する。

- ①岩塊の形状にしたがって周辺を取り巻く。
- ②岩塊に近づくように延長方向を変化させる。
- ③岩塊に当たった地点で消滅する。

①の場合、地震性ノテクトニック断層が岩塊の真下を通ることで、断層が岩塊の周囲に沿って湾曲するものの、地下では直線的に断層は延びている。また岩塊を取り巻くことによって延長方向がずれる場合もある。岩塊がずれ動いている方向は、地震動の水平加速

②の場合、地震性ノテクトニック断層があたかも岩塊に引きずられるように延長方向を変化させる。図-4 がよい例であり、大局的な方向は断層全般の傾向からはずれることはない。

③の場合、例えば断層の端部などで、断層自体がやや不明瞭になりつつある状況でよく観察される。

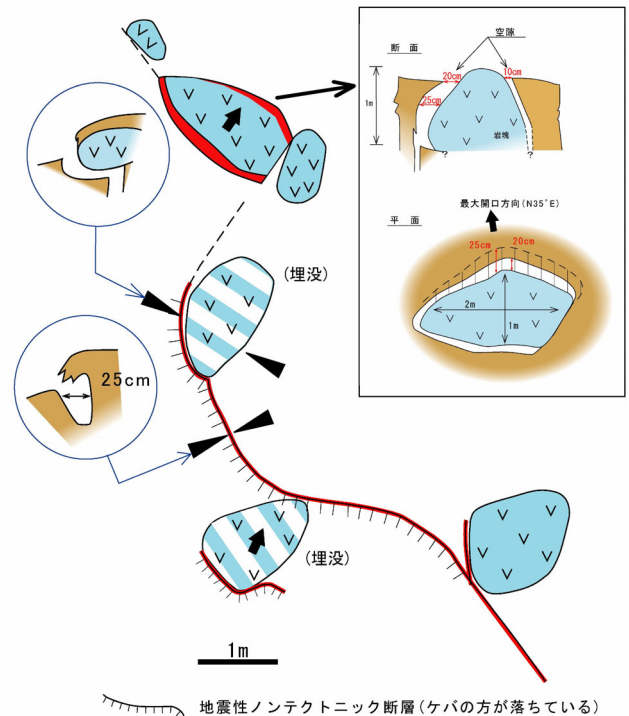
図-4 地震性ノテクトニック断層と岩塊の挙動 (V字ハッチが転石、矢印は転石の移動方向)

性ノンテクトニック断層との関係が地表からわかりにくいですが、図-4 の右上に一例をあげている。ここでは、振動方向に対して岩塊が揺れ動くことで周囲の地盤が圧密されて、岩塊と地盤との間に空隙が形成されている。この場所ではこの空隙と断層とが連続してはなかったが、このような変状が断層形成に影響を与える可能性は指摘できる。

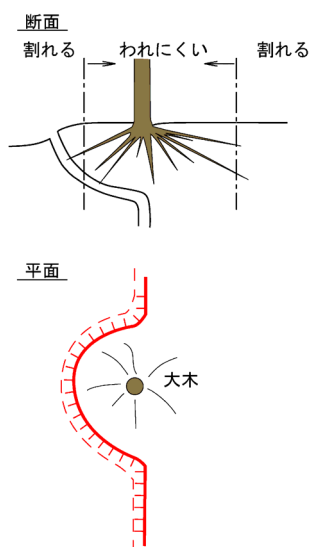
図-4 地震性ノンテクトニック断層が樹木によって変形する状況の模式図

また、大きな樹木の周囲でも、①のように断層の延長が湾曲させられるケースがある（図-5）。断層が太い根を切ることができずに、その周囲の強度の低い部分を選択するためと考えられる。
