## P-12. タケの傾きから地すべり変動を読む

Tilting bamboos indicate moving directions of the unstable landslide at Ichihara, Kobe City

○村井政徳（高知大院・黒潮圏海洋）  
齋藤華苗（高知大・理）  
横山俊治（高知大・理）  
廣田清治（愛媛大院・理工）

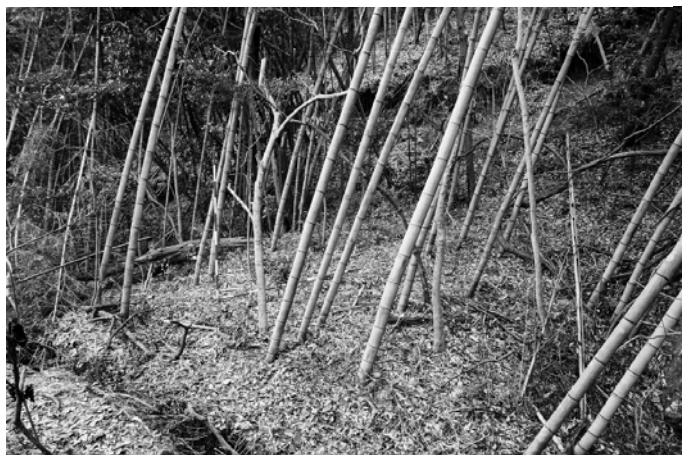
写真-1 地すべり移動体内の傾動したタケ

今回の調査では、地すべり移動体内に繁茂する210本のタケの傾動方向と傾斜角を計測し、地形図上にプロットした（写真-1）。タケの傾動方向は地層の線構造を測定する方法と同じように、タケの最大傾斜方向にコンパスを当てて測定した（写真-2）。その結果、Aブロックに生育するタケは山側に向かって傾動、Bブロックに生育するタケは傾動する

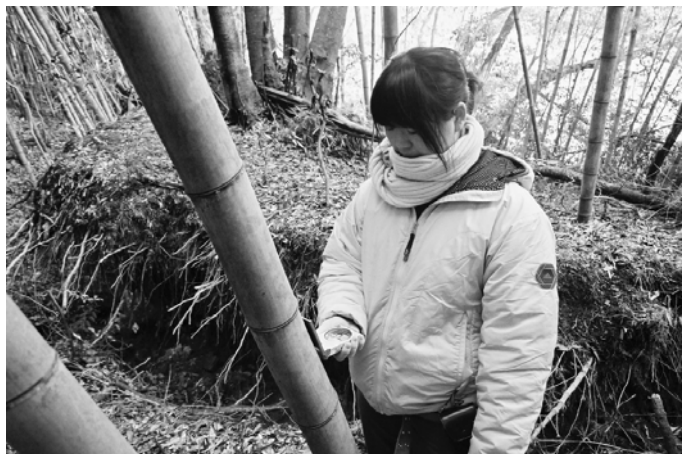
写真-2 タケの傾動方向を測定している様子
