5. 黒瀬川構造帯の蛇紋岩地すべりの圧縮帯に形成された谷側への傾動構造

Gravitational valleyward tilting structures formed on the compressional zone of serpentinite landslide in the Kurosegawa Tectonic Zone

○ 仙波咲子（高知大院・理），横山俊治（高知大・理）

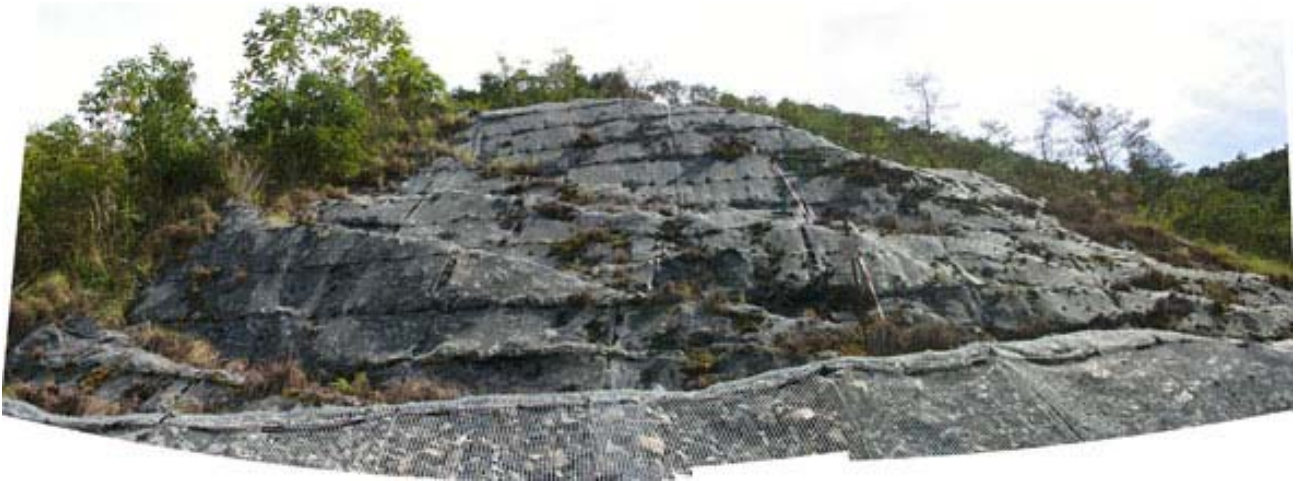
写真-1 調査地域（三段目切土斜面を正面から撮影）

これらの変動領域のなかで，本稿で記載した規模の大きな小崖地形は，A 領域の西側切土斜面の小段によって区切られた三段目斜面に発達している。また，これらは連続するクラックに沿って発達しており，斜面を横切るように形成されている（写真-1，写真-2）。

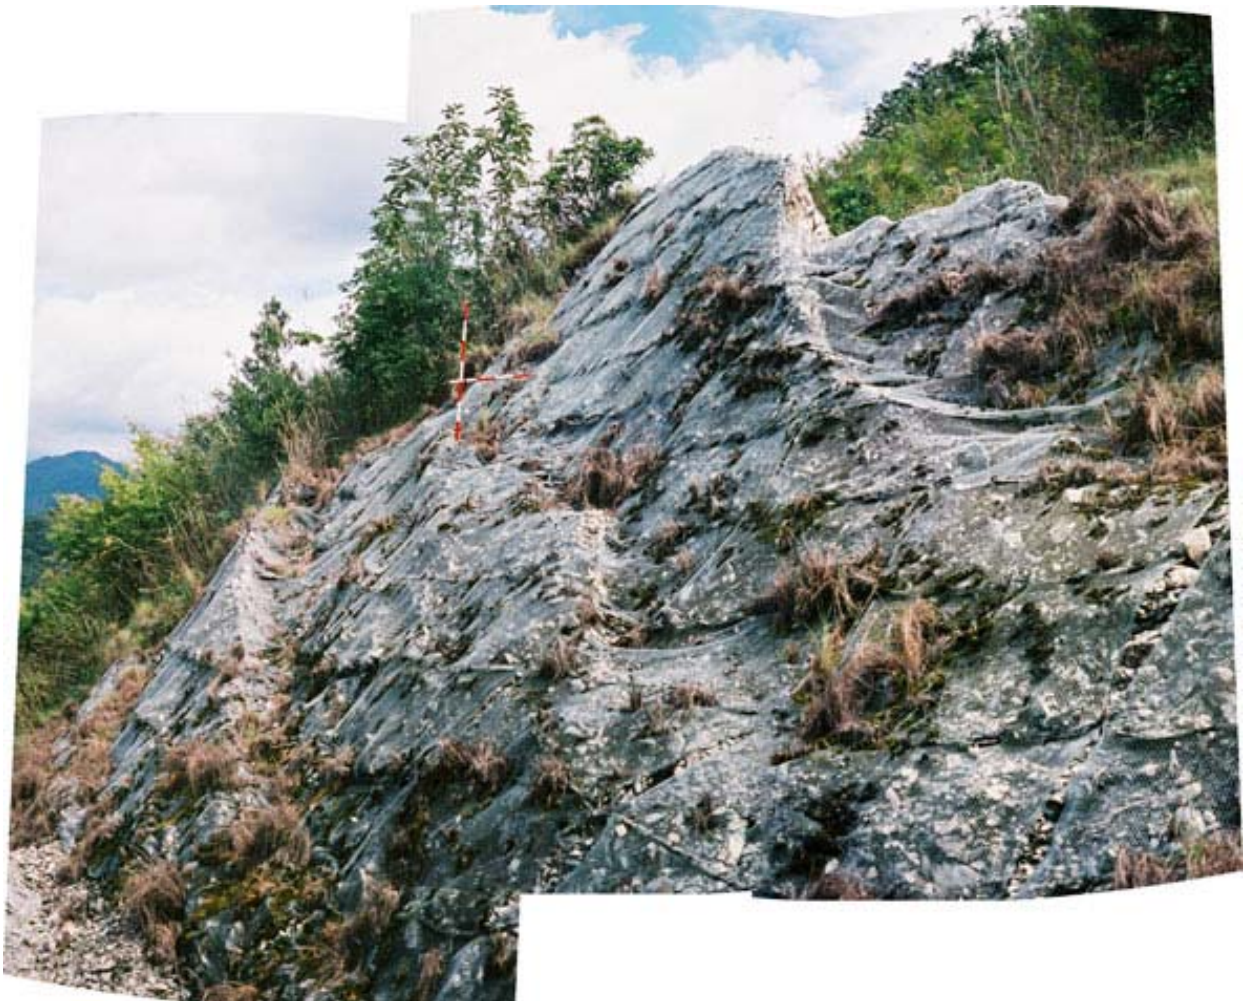
写真-2 調査地域（三段目切土斜面を西側から撮影）
